**Neue Lötspitzenreinigung HAKKO 599B**

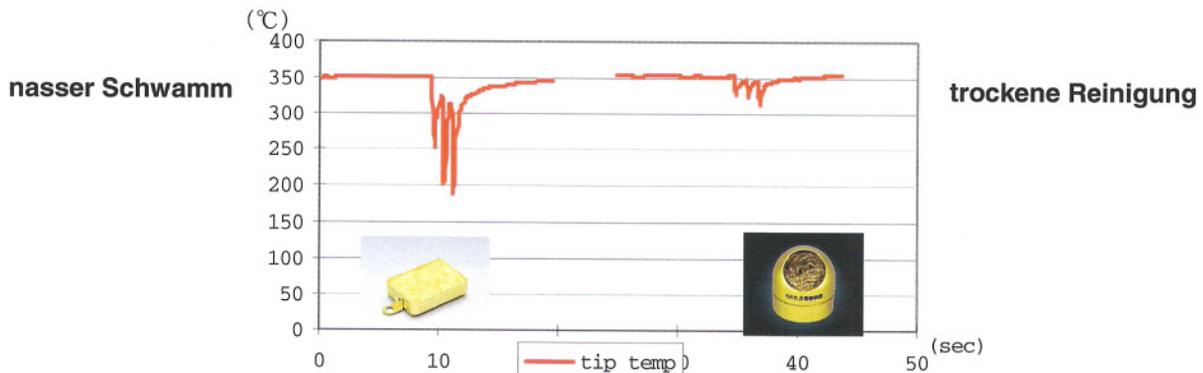
Eine weitere Ursache für den rapiden Lötspitzenverschleiß ist die allgemein übliche Reinigung der Lötspitzen mit viel zu nassen Schwämmen. Das Wasser im Schwamm wird verdampft und entzieht dabei der Lötspitze Energie; diese kühlt rapide um bis zu 150 k ab und es kann zu Rissen in der Oberfläche der Lötspitze kommen; die Oberfläche der Lötspitzen ist mit einer Eisenlegierung geschützt; durch die entstandenen Risse ist dieser Schutz nicht mehr gewährleistet und der Kupferkern der Lötspitze kann durch den Luftsauerstoff oxidieren. Das Resultat ist nach kurzer Zeit eine Lötspitze die aussieht wie ein Zahn mit Karies.

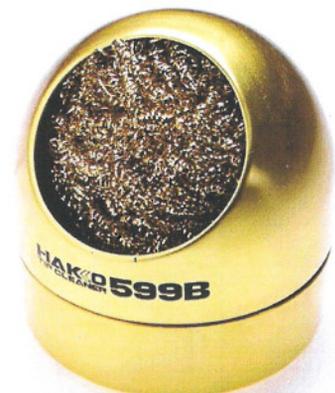
Metallwolle aus einer Bronzelegierung ist hauchdünn mit einem Flussmittel beschichtet und in einem Behälter deponiert. Die Anwendung ist recht einfach, die Lötspitze wird ohne zusätzliche Bewegung in die Wolle getaucht und kommt gereinigt wieder hervor. Der Verbrauch an Lötspitze verringert sich sofort nennenswert; das wurde an vielen hundert Lötplätzen überzeugend nachgewiesen. Der Behälter des Lötspitzenreiner HAKKO 599B passt in alle LötKolbenhalter der neueren Lötstationen von HAKKO. Die Härte der Bronzespäne ist geringer gewählt als die der Eisenschicht auf der Lötspitze, die Verletzung der Schicht ist ausgeschlossen.

nasser Schwamm

trockene Reinigung

Ein zusätzlicher positiver Effekt tritt dadurch ein, dass die schützende Schicht mit Lot nicht völlig von der Lötspitze entfernt wird, sondern eine schützende Restschicht bis zur nächsten Neuverzinnung der Spitze erhalten bleibt.
